Analisis Kerusakan *Crankshaft* Terhadap Kinerja *Auxiliary Engine* Mitsubishi 5DK 20 pada MV. Naziha

Wahyu Ibnu Samudra¹, Eka Darmana^{2*}, Agus Saleh³
^{1,2,3} Program Studi Teknologi Rekayasa Permesinan Kapal,
Politeknik Bumi Akpelni Semarang
*email korespondensi: ekadarmana@akpelni.ac.id

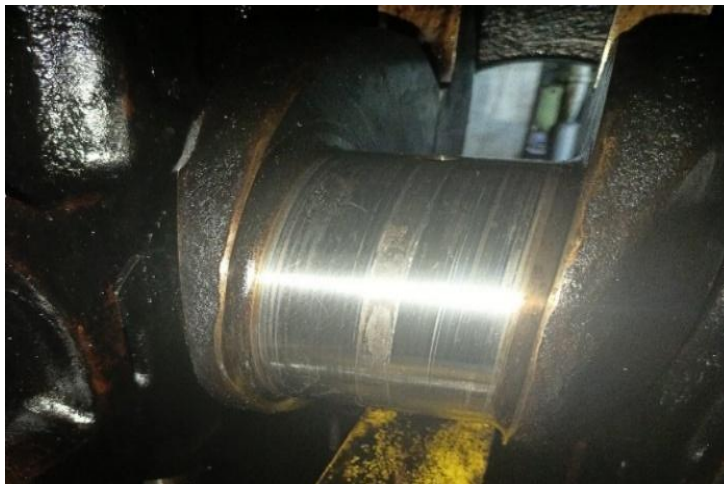
Gambar 4. *Crankpin*
Sumber : (Dokumentasi Penulis)

Crankpin bearing menunjukkan kerusakan serius berupa keausan signifikan, goresan pada permukaan (*scoring*), serta perubahan warna lapisan. Kondisi ini menandakan adanya beban berlebih, gesekan tidak normal, atau pelumasan yang kurang optimal. Dampaknya aliran oli dapat terganggu, suhu meningkat akibat gesekan berlebih, dan risiko kegagalan fungsi bearing semakin besar.

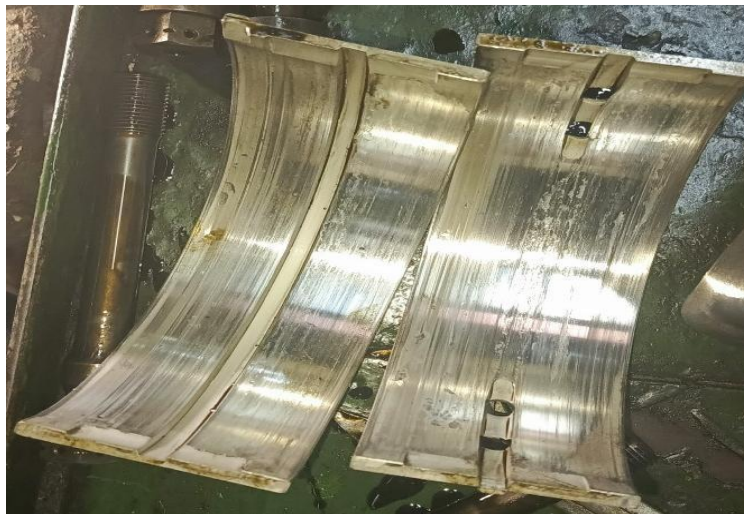
Gambar 5. Bearing Metal jalan
 Sumber : (Dokumentasi Penulis)

Bearing metal jalan mengalami keausan tidak merata dengan sebagian permukaan terkelupas serta adanya partikel logam halus. Kondisi ini menunjukkan gesekan abnormal akibat misalignment, beban berlebih, atau pelumasan yang kurang optimal. Keausan tersebut

berpotensi menimbulkan distribusi beban yang tidak seimbang, mempercepat kerusakan, serta emicu gangguan pada crankshaft dan sistem pelumasan bila tidak segera ditangani.

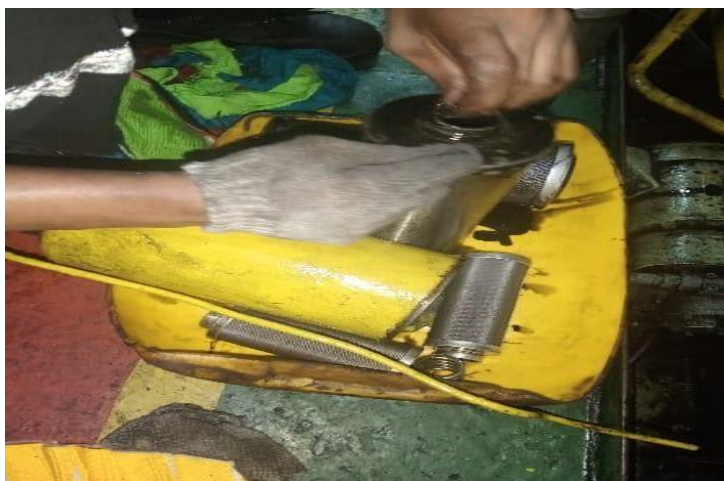
Gambar 10. Pembongkaran Filter oli Sumber : (Dokumentasi Penulis)

Oil filter yang berada dalam kondisi sangat kotor dan dipenuhi endapan kotoran dapat menjadi salah satu penyebab utama terjadinya gangguan pada sistem pelumasan mesin. Keadaan ini menimbulkan hambatan aliran oli karena pori-pori pada media penyaring tertutup oleh kotoran, partikel logam, sisa karbon hasil pembakaran, maupun kontaminan lainnya. Akibatnya, tekanan oli dalam sistem mengalami penurunan signifikan sehingga suplai oli ke seluruh bagian mesin tidak dapat berlangsung dengan lancar. Bila kondisi ini dibiarkan, lapisan film pelumas pada komponen vital seperti crankshaft journal, bearing, dan komponen bergerak lainnya tidak terbentuk sempurna, yang pada akhirnya dapat mengakibatkan gesekan langsung antarlogam, peningkatan suhu, keausan berlebih, hingga potensi kerusakan serius pada mesin. Oleh karena itu, kebersihan oil filter harus selalu diperhatikan melalui pemeriksaan rutin dan penggantian sesuai pada interval yang direkomendasikan pabrikan agar kinerja sistem pelumasan tetap terjaga optimal.
