UPAYA MENGATASI KERUSAKAN PADA RODA BOGIE TB-398 DI UPT DEPO KERETA BESAR A SEMARANG PONCOL

Abstrak

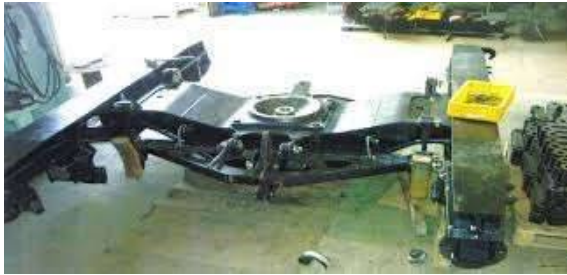
Gambar 2. *Frame Bogie*

Rangka *bogie* merupakan konstruksi dari plat, baja, dan rangka samping (*side beam*) mempunyai bentuk yang

terdiri dari plat atas dan plat bawah dengan panjang 16 mm serta plat samping 9 mm. Rangka penghubung (*transform*) mempunyai penampang dengan tebal plat 9 mm dan 12 mm, serta rangka ujung (*end beam*) dan rangka tengah (*center beam*) tersusun dari 9 mm dan 6 mm. Barceket pemegang system rem dilas pada *bogie*.

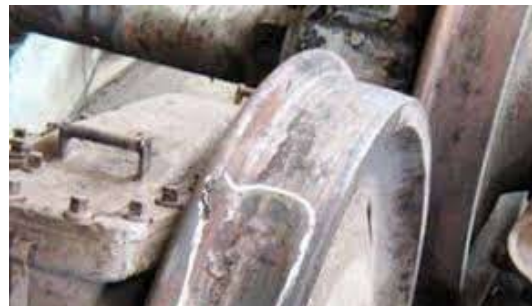
Gambar 3. Gesekan

Ketika kereta api mulai beroperasi, maka ada gesekan yang terjadi antara roda dan rel. Lama kelamaan gesekan tersebut dapat menyebabkan kerusakan pada roda. Salah satu jenis kerusakan ini adalah *flens* tipis dan diameternya tidak sama, yang disebabkan roda terlalu lama bergesekan dengan rel sehingga aus. Roda kereta pada umumnya dibuat dengan metode press baja untuk memperoleh tingkat kekerasan sesuai yang diinginkan. Dalam hal ini belum ada industri di Indonesia yang bisa membuatnya. Info penting lainnya, roda kereta dibuat dengan kekerasn lebih rendah daripada rel, sehingga pada gesekan antara roda dan rel, roda akan aus lebih dulu. Hal ini dilakukan karena penggantian rel memakan biaya yang lebih banyak daripada roda kereta api.

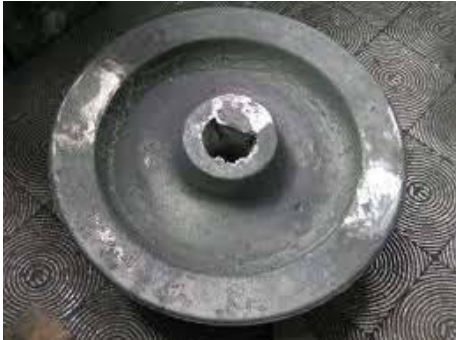
Gambar 4. Over heating

Sering terjadi *overheating* pada gandar roda kereta yang menyebabkan patahnya roda pada saat kereta melaju dengan kondisi memiliki beban yang disebabkan karena kurangnya pemeliharaan.

menunjukkan warna berbeda. Surono menyebutkan, bila terjadi peningkatan suhu, mulai dari 50 derajat celcius, 60 derajat celcius, 70 derajat celcius, 80 derajat celcius, dan 90 derajat celcius. Jika indikator sensor menunjukkan suhu 60 derajat, berarti sudah mengindikasikan kondisi warning. Sedangkan di atas angka itu, berarti sudah *overheat*

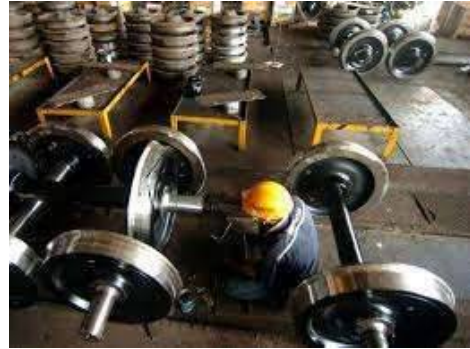
Gambar 5. Pelumasan

Kurangnya pelumasan pada *baering* dan roda kereta sangat mempengaruhi kerja dari perangkat roda kereta api tersebut. Sehingga pelumasan juga sangat penting untuk selalu diperiksa sebelum keretaberoperasi.

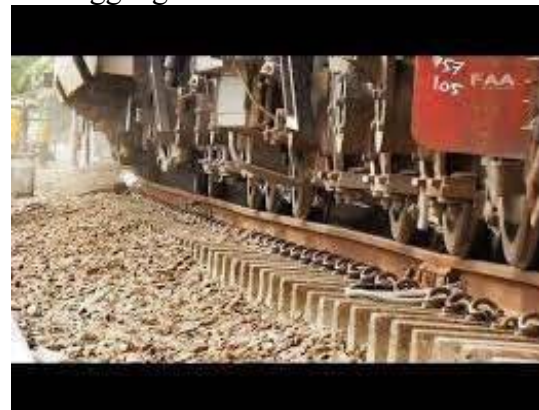
Gambar 6. Rel yang tidak rata

Ketidakrataan jalan rel (*track irregularities*) baik dalam arah vertikal, lateral maupun longitudinal sebesar δ , dirasakan dalam badan kereta hanya setengahnya yaitu $\delta/2$ dan untuk sebagian dapat ditampung oleh sistem pemegasan. Dalam pengamatan secara awam, kita melihat rel sebagai jalan untuk lewat kereta api yang terdiri atas sepasang batang rel berbahan besi baja yang disusun secara paralel dengan jarak yang konstan (tetap) antara kedua sisinya. Batang rel tersebut ditambah (dikatkan) pada bantalan yang disusun secara melintang terhadap batang rel dengan jarak yang rapat, untuk menjaga agar rel tidak bergeser atau renggang

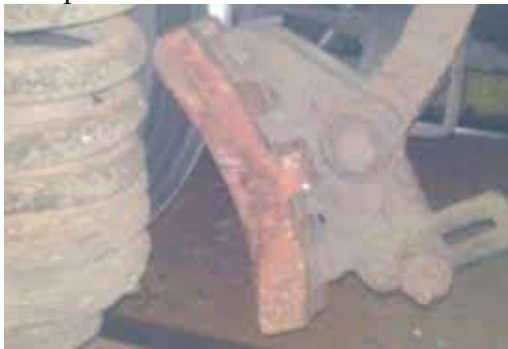
Gambar 7. Blok rem hangus

Pada saat pemasangan blok rem dengan roda masih terlalu mepet sehingga pada saat blok rem tidak bekerja tidak kembali seperti semula. Salah satu komponen pengereman pada kereta api adalah blok rem. Blok rem akan

bergesekan langsung dengan roda kereta api, dan akan mengubah energi kinetik kereta menjadi energi panas melalui gesekan yang terjadi sehingga kereta api dapat menurunkan kecepatannya atau memberhentikannya. Berdasarkan fungsi tersebut maka material blok rem harus lebih kecil kekuatannya dibandingkan dengan roda kereta api, dan memiliki beberapa sifat yang mendukung fungsinya.

Blok rem umumnya dibuat menggunakan material besi cor kelabu yang memiliki grafit berupa serpihan tajam dan runcing sehingga dapat menimbulkan konsentrasi tegangan dan tidak tahan terhadap beban tarik. Beberapa sifat penting besi cor kelabu dikaitkan dengan faktor-faktor yang mempengaruhi keausan seperti : jenis material yang mengalami kontak langsung, parameter geometri (bentuk, ukuran, kekasaran permukaan), pembebanan, dan kondisilingkungan.

Dalam menjalankan fungsinya sebagai blok rem, terkadang terjadi kegagalan dalam berbagai mode kegagalan dan beragam penyebabnya. Pada salah satu contoh studi kasus, satu blok rem kereta api yang dibuat di Industri Koprasi Batur Jaya mengalami pencairan lokal di bagian permukaan yang bergesekan langsung dengan roda kereta api. Kondisi tersebut akan menyebabkan kegagalan fungsi pengereman dan bahkan dapat menimbulkan kecelakaan. Sehingga untuk mengantisipasi kondisi yang tidak diinginkan tersebut dan untuk memperbaiki kualitas blokrem.
