Analisis Kerusakan *Crankshaft* Terhadap Kinerja *Auxiliary Engine* Mitsubishi 5DK 20 pada MV. Naziha

Wahyu Ibnu Samudra¹, Eka Darmana^{2*}, Agus Saleh³
^{1,2,3} Program Studi Teknologi Rekayasa Permesinan Kapal,
Politeknik Bumi Akpelni Semarang
*email korespondensi: ekadarmana@akpelni.ac.id

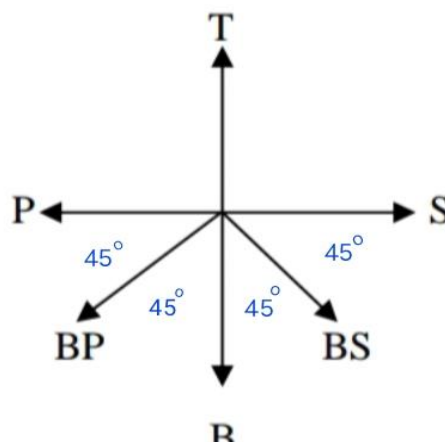
Gambar 6. Posisi Crankshaft Deflection
Sumber : (Dokumentasi Penulis)

Alat ini digunakan untuk mengukur defleksi crankshaft guna memastikan keselarasan dan kelurusan poros engkol. Pengukuran ini mendeteksi penyimpangan seperti kelengkungan atau deformasi yang umumnya disebabkan beban siklik berulang maupun keausan main bearing.

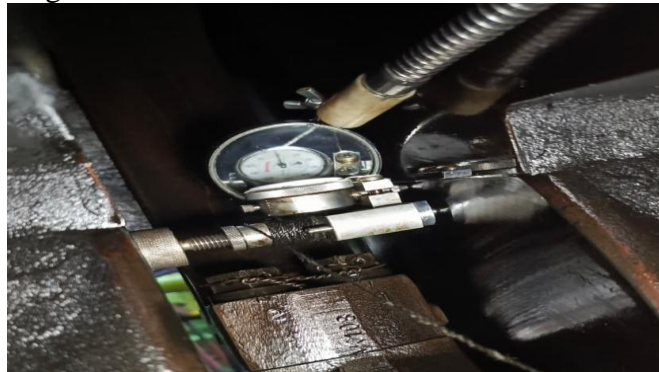
Gambar 7. Proses *Crankshaft Deflection*
Sumber : (Dokumentasi Penulis)

Pengukuran *crankshaft deflection* dilakukan dengan menyiapkan alat, membuka crankcase, memasang dial gauge pada posisi TDC, memutar *crankshaft* untuk mencatat lima posisi rotasi, lalu menghitung selisih pembacaan dan membandingkannya dengan toleransi pabrik pada kondisi mesin dingin.

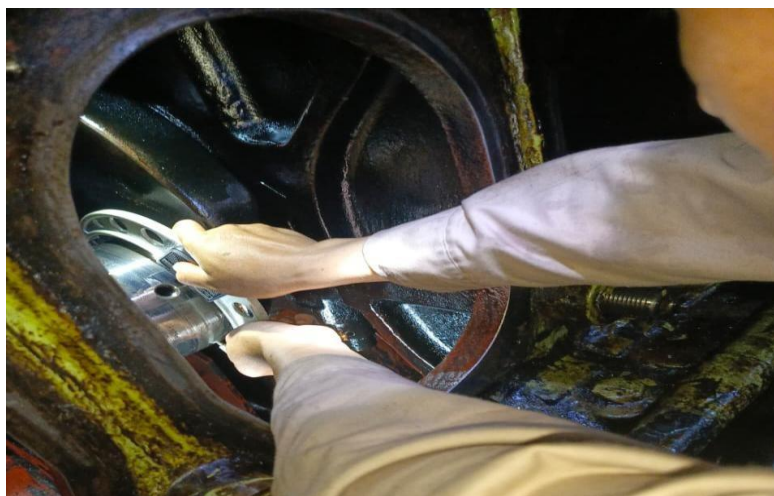
Gambar 8. Proses Pengukuran *Craknpin*
Sumber : (Dokumentasi Penulis)

Dilakukan dengan menggunakan *micrometer* luar (*outside micrometer*) karena alat ini mampu memberikan hasil yang sangat presisi dalam satuan mikron. Proses ini bertujuan untuk mendeteksi tingkat keausan, perubahan diameter, serta adanya ketidakrataan pada permukaan komponen akibat gesekan yang terjadi selama jam operasi mesin.
